## Popis obrazových příloh:

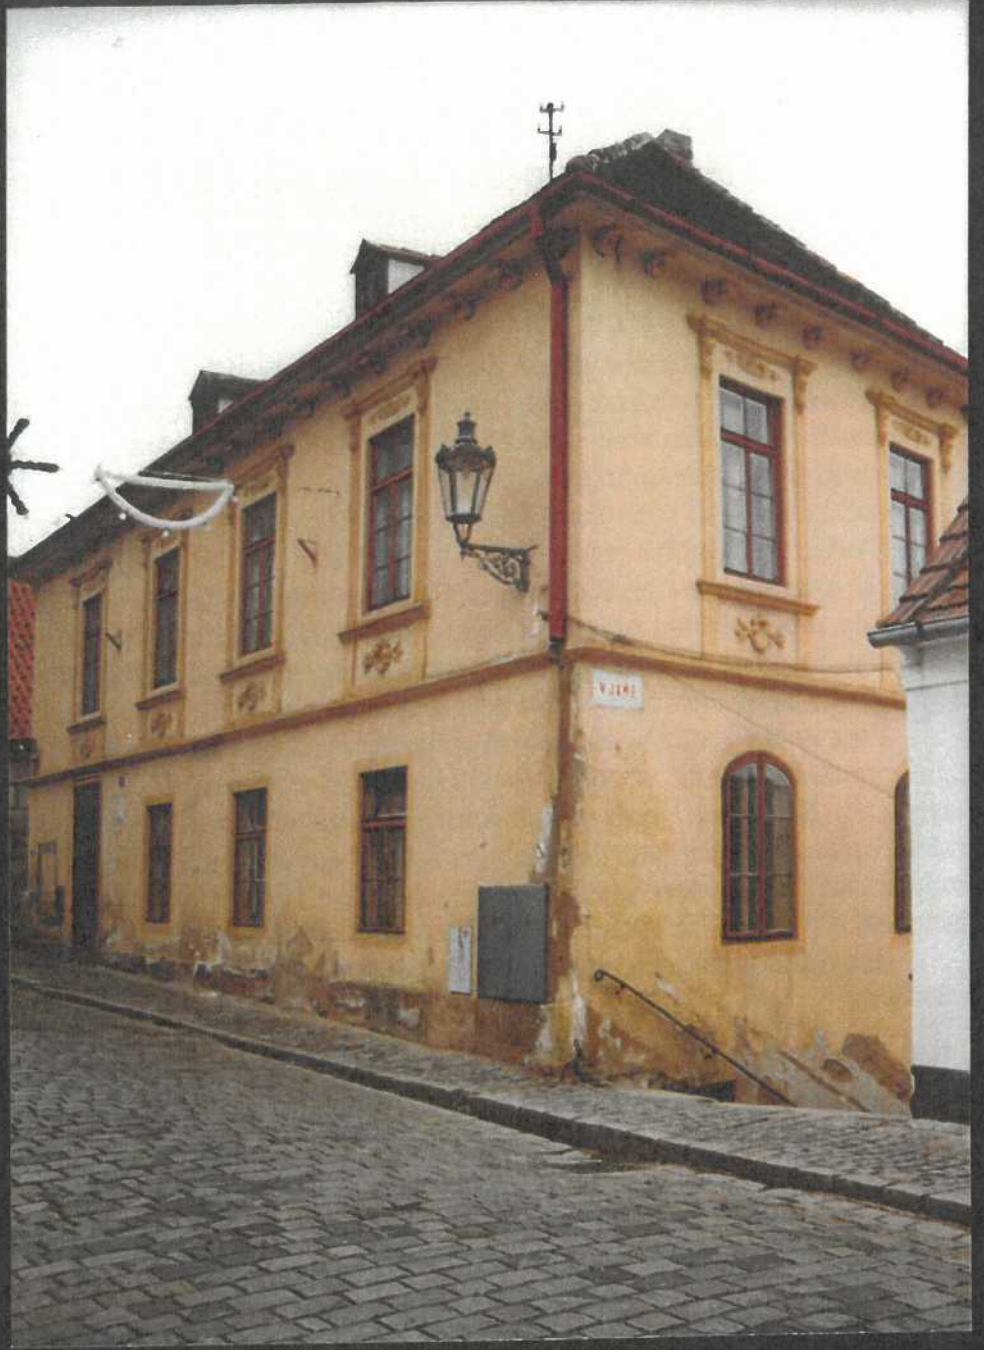
Obr. 1:

Sonda vlevo od ocelového kotevního prvku pod korunní římsou na uličním průčelí do Latránu mezi prvním a druhým oknem od severu, tj. od Budějovické brány – situační pohled.

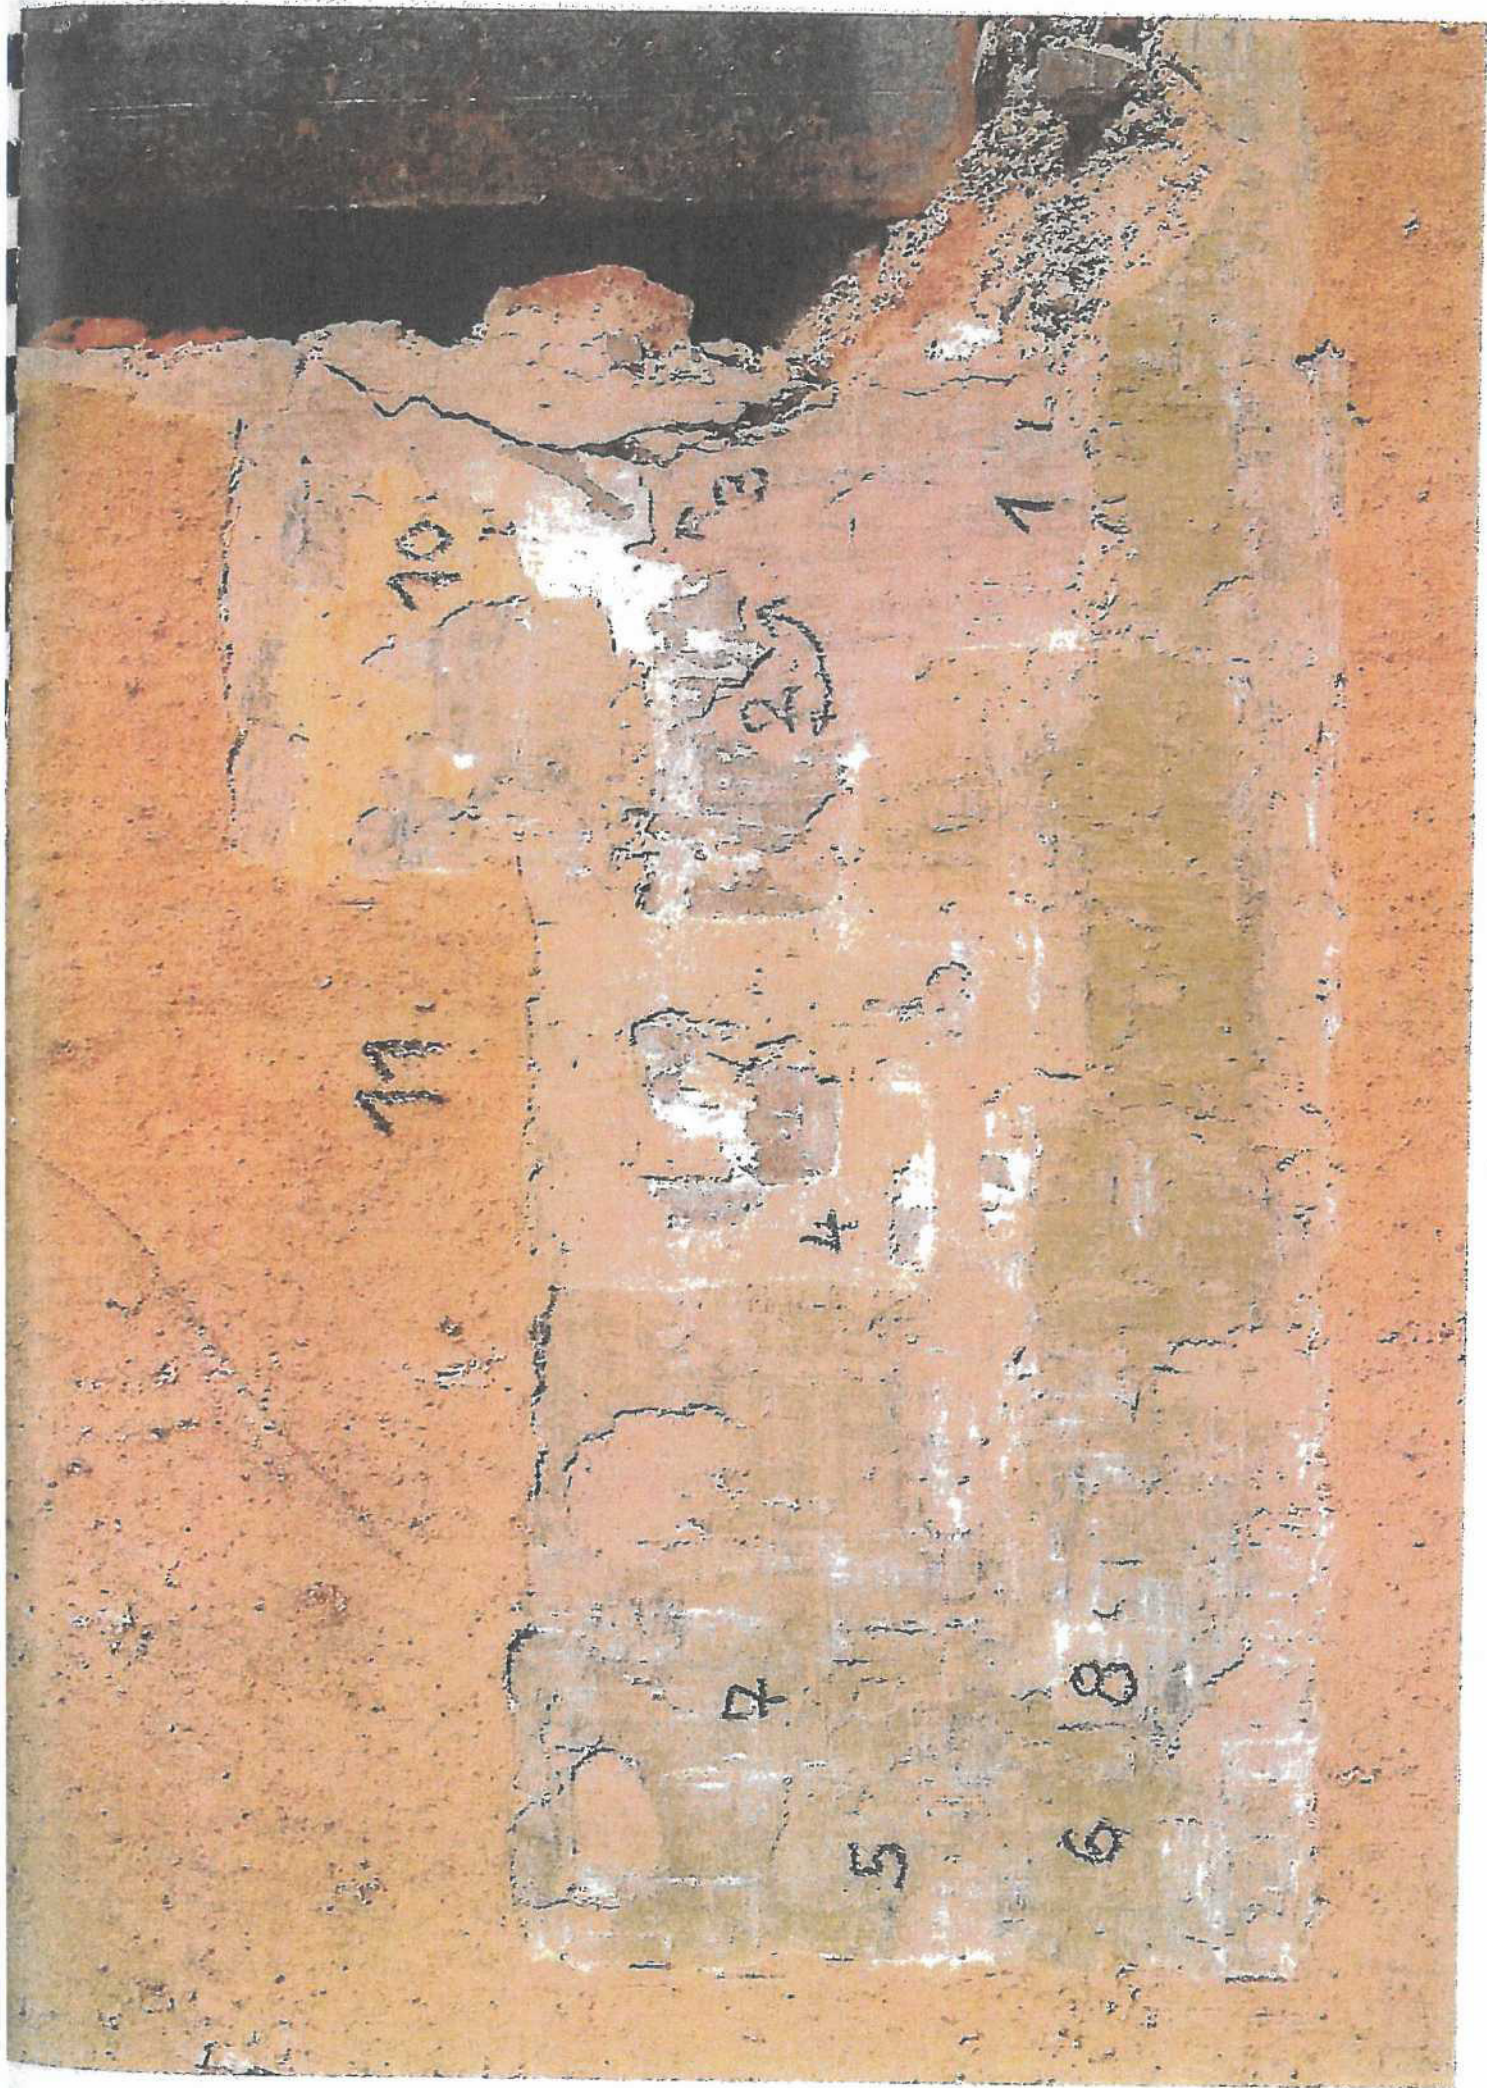
Obr. 2:

Sonda vlevo od ocelového kotevního prvku pod korunní římsou na uličním průčelí do Latránu mezi prvním a druhým oknem od severu. Nejstarší zachycené šedé vrstvy jsou označeny 1 a 2, tenká bílá vrstva 3 je pravděpodobně sjednocujícím vápenným pačokem v rámci opravy fasády. Následuje bohaté souvrství zelených odstínů, zde zachycené a označené jako vrstvy 4, 5, 6, 7 a 8. V této sondě zcela chybí souvrství šedých nátěrů 9 (viz dále). Zlatě okrová vrstva 10 pravděpodobně pochází z poválečné obnovy fasády a nejmladší poslední okrová vrstva 11 z období rozvinutého socialismu je podložena rozmytou stukovou vrstvou, která v místech reliéfů má tloušťku i několik milimetrů.

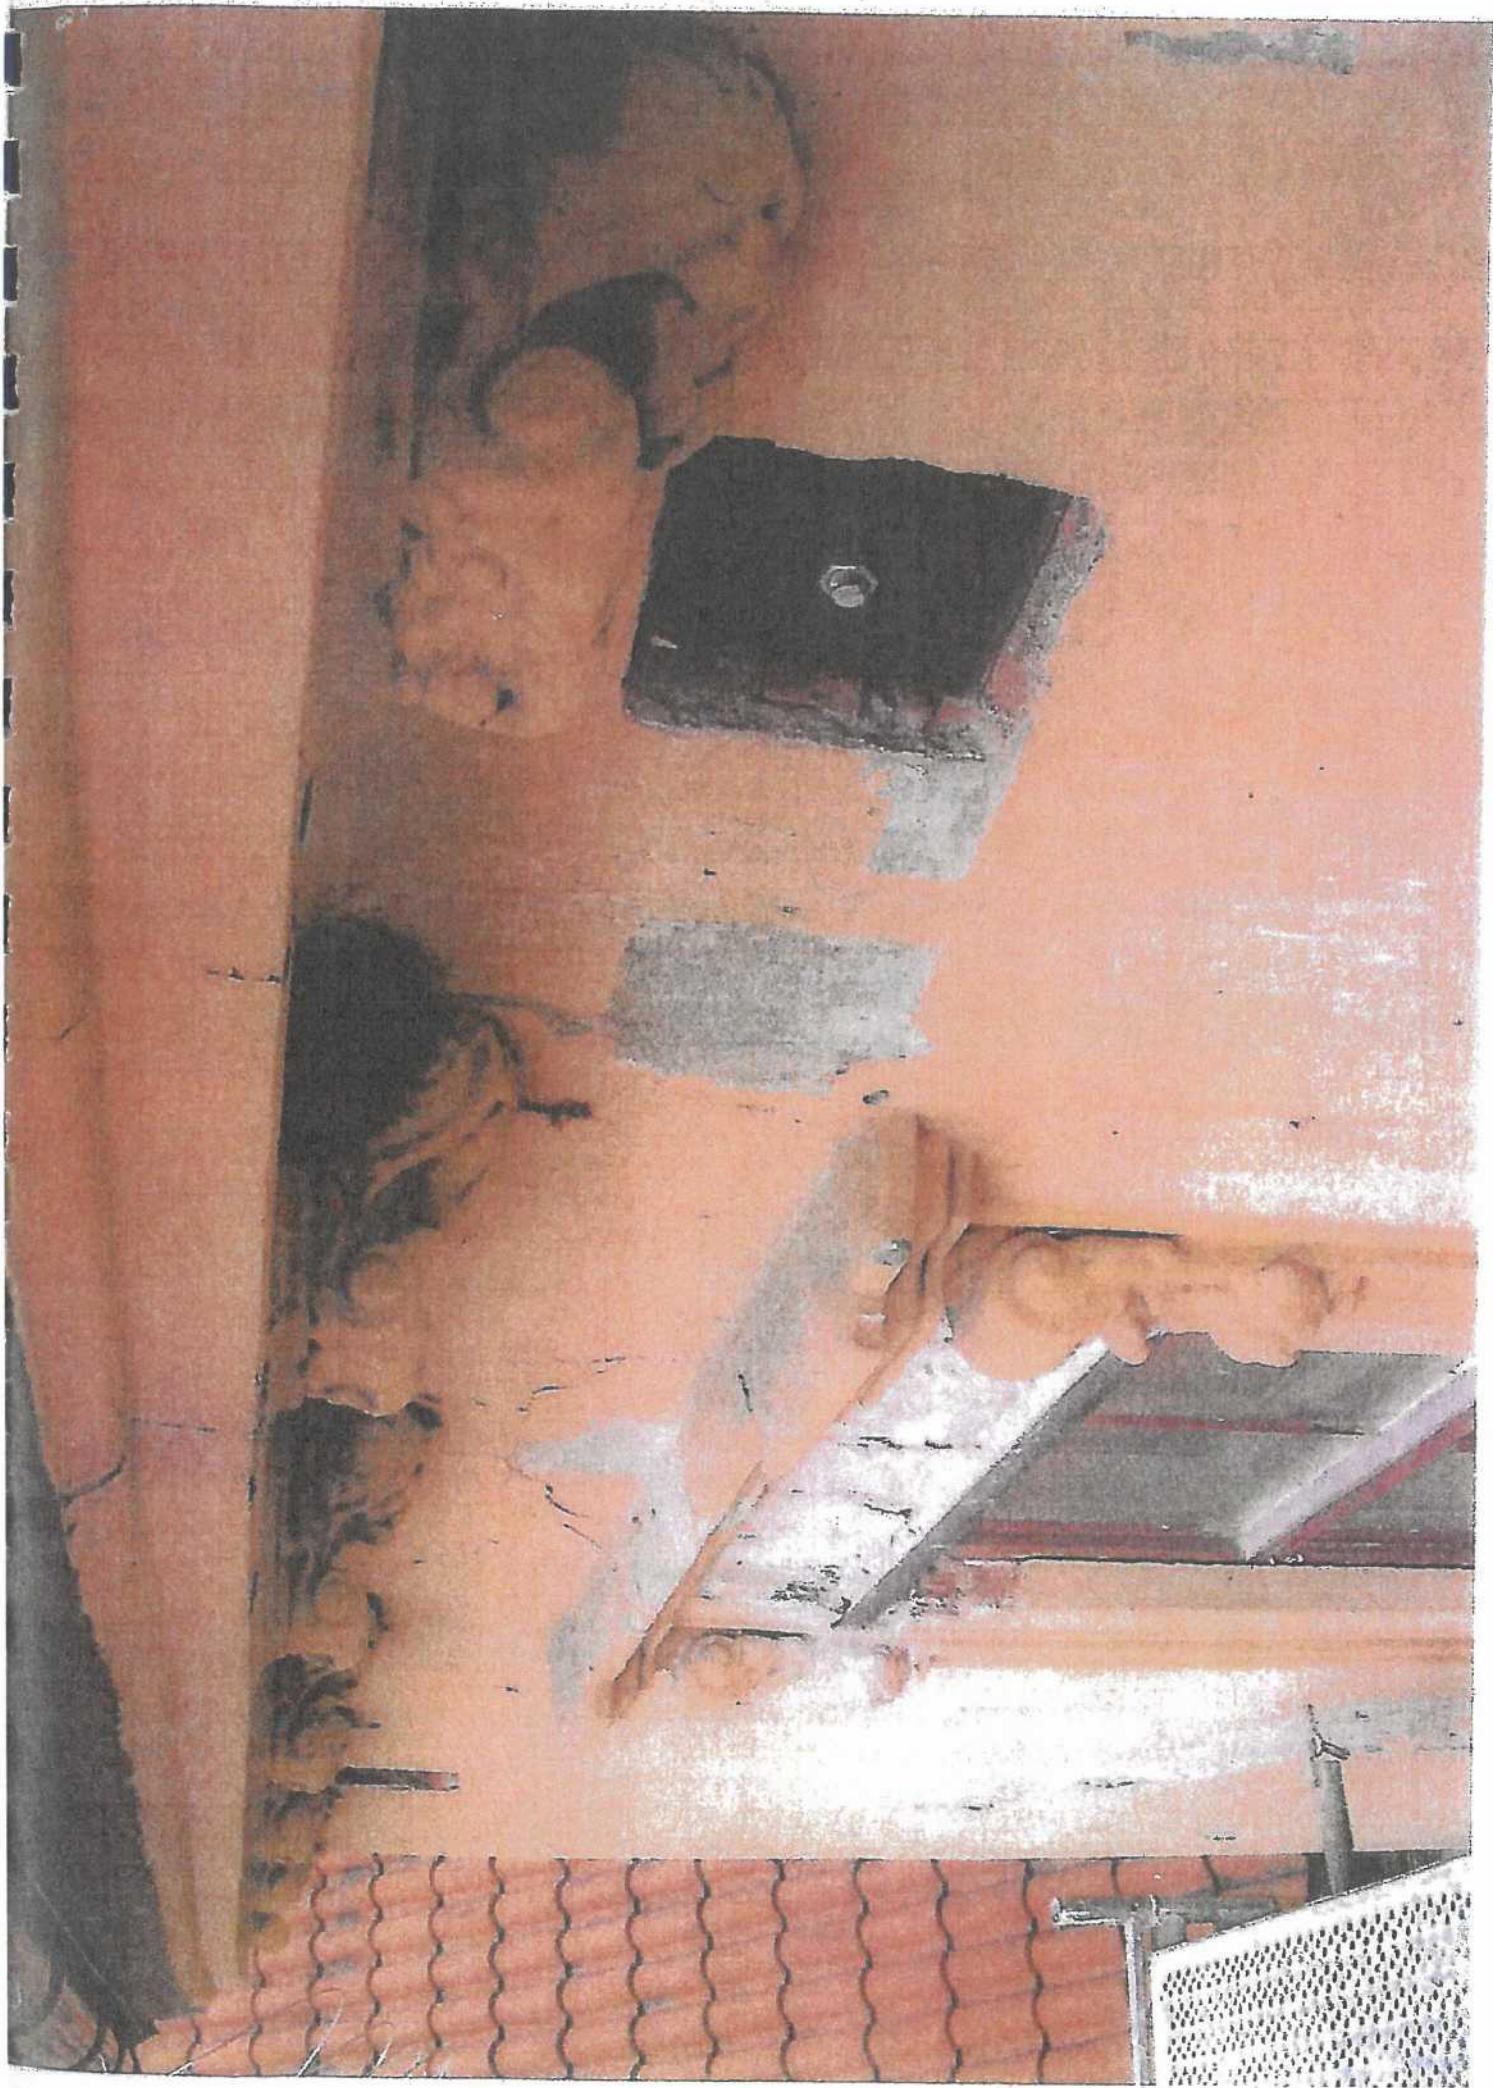
Obr. 3:

Plošný odkryv zelených vrstev dochovaných pod nejmladším okrem vlevo od sondy z obr. 2.

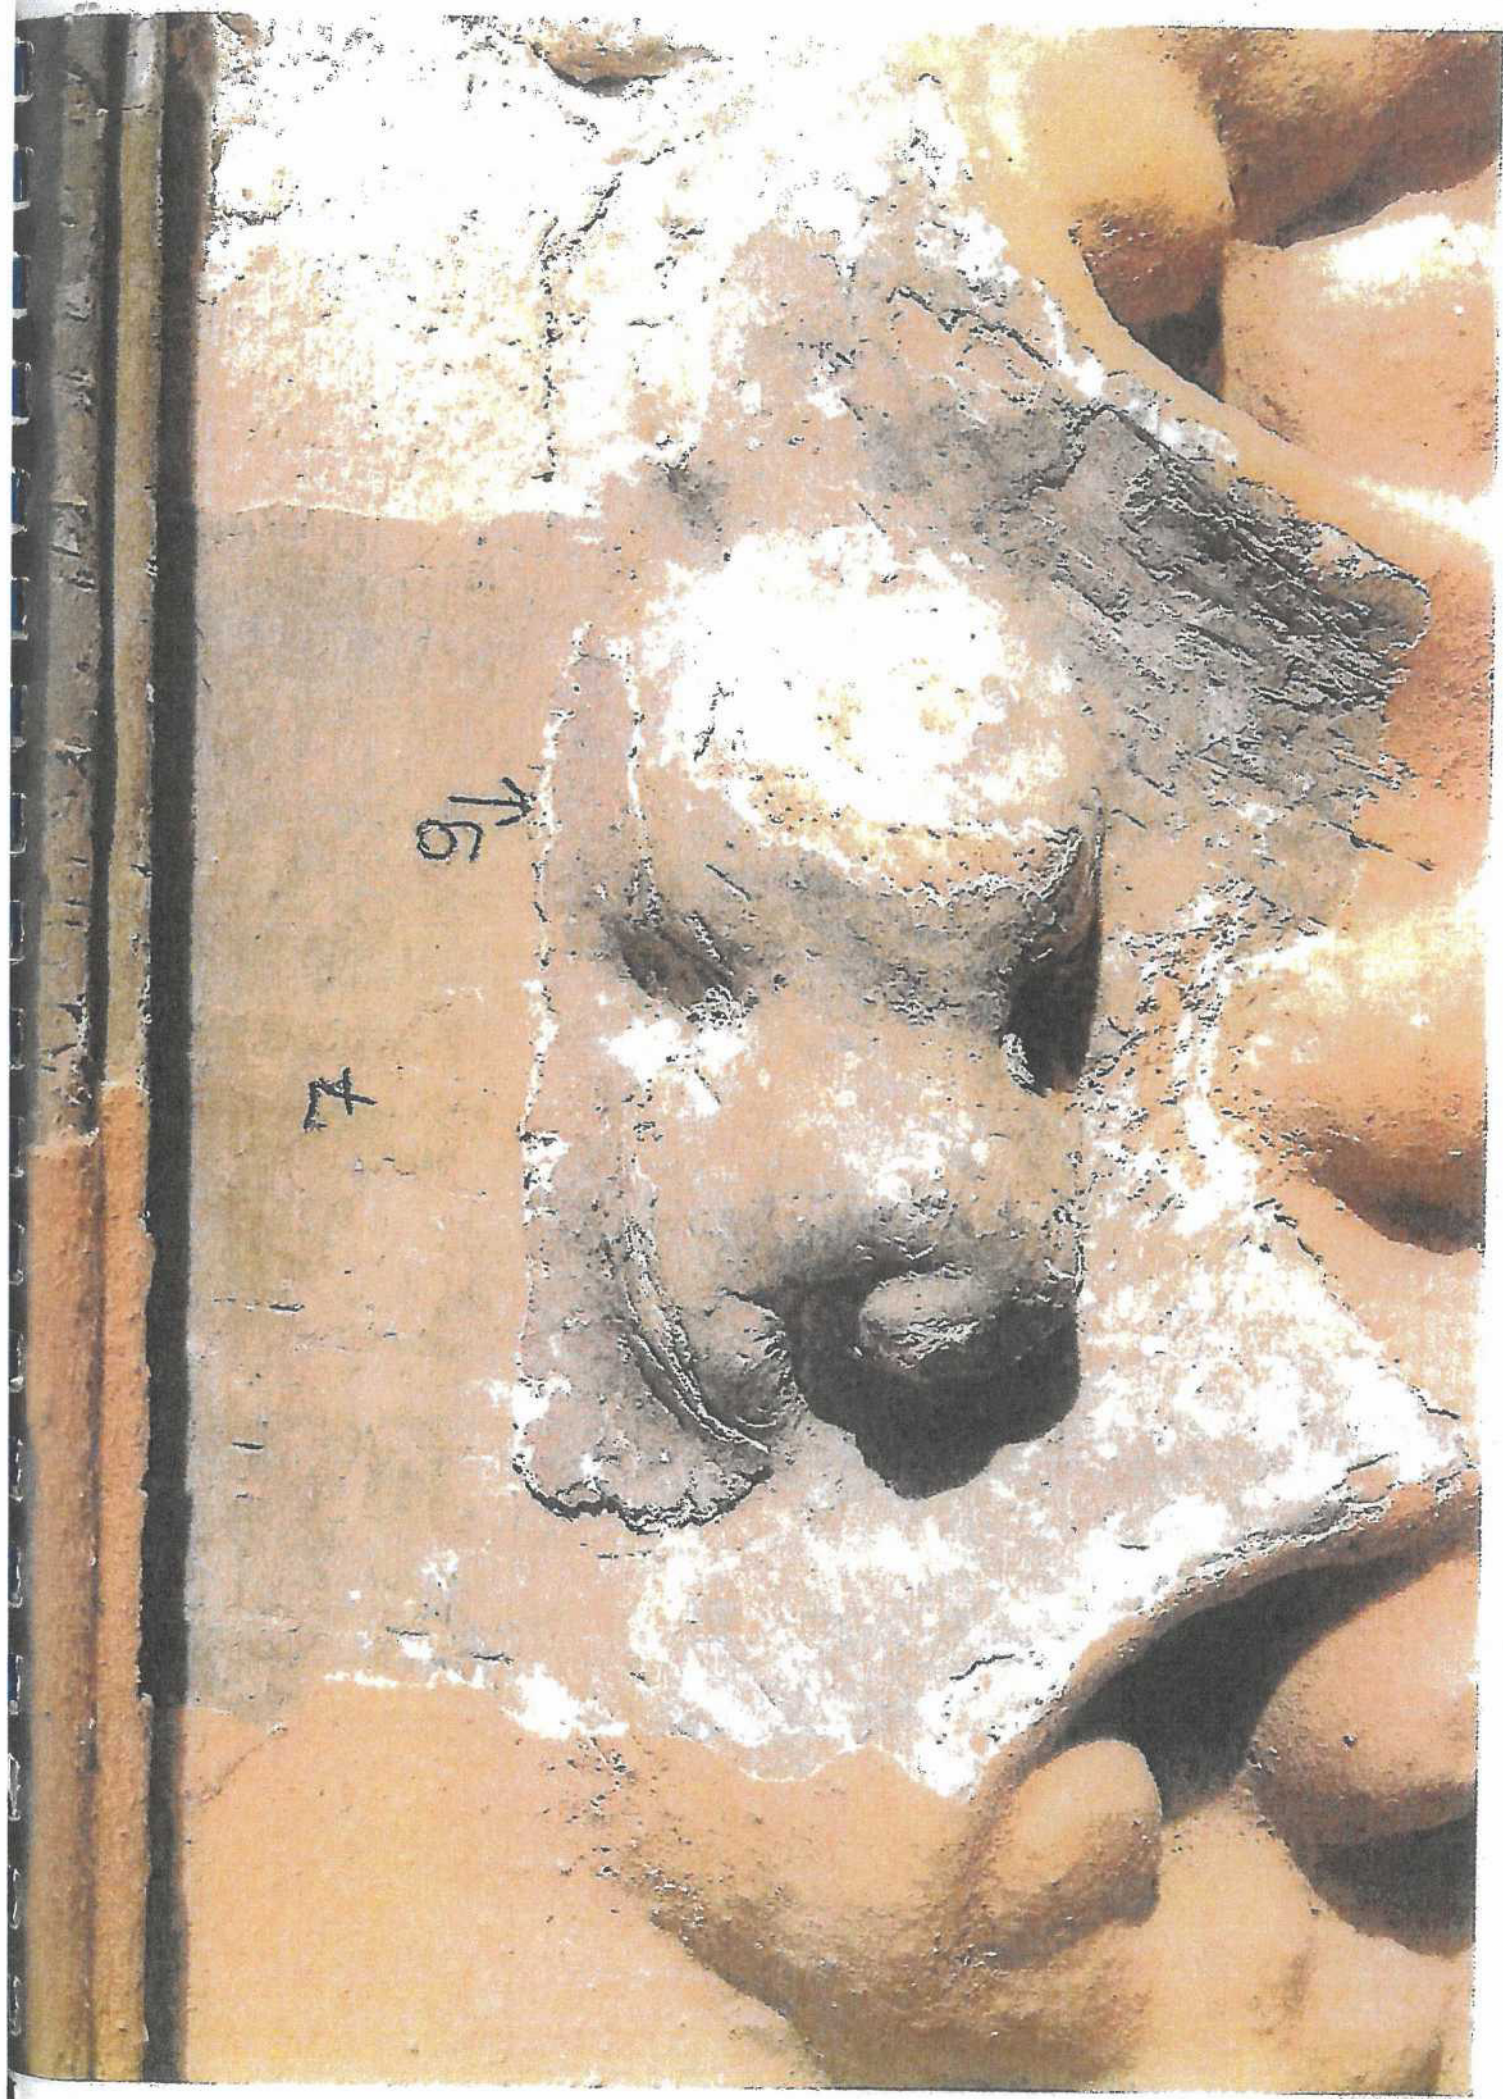
Obr. 4:

Pohled na fasádu směrem k severu se sondou z obr. 2 a s nadokenní římsou prvního okna, kde je spontánní odkryv rovněž rozšířen sondáží, detailně zachycenou na následujícím obr. 5.
